Thermografie

Beispiel eines Thermografieberichtes

Thermografische Untersuchung des Gebäudes

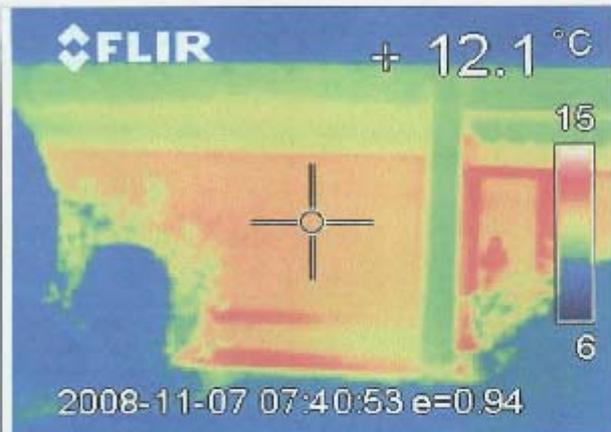
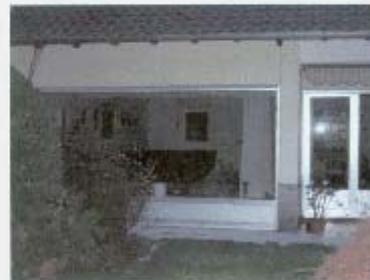
4.1 Ansicht von Südwest (Garten)

Bei oberflächlicher Betrachtung des Thermogramms fällt als erstes die gleichmäßige Temperaturverteilung auf der Außenwand des Gebäudeteils auf, dass lässt auf einen weitgehend gleichmäßigen Wärmedurchgang schließen.

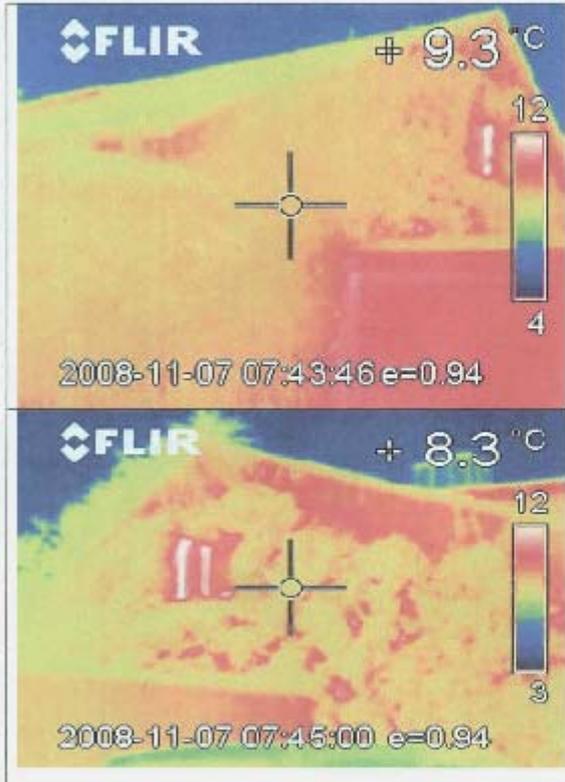
4.2 Ansicht von Südost

Wenig urteilskräftig ist die Thermografie der südostseitigen Giebelwand, die von Bewuchs verdeckt wird und daher keine Rückschlüsse auf mögliche Wärmedurchgänge zulässt.

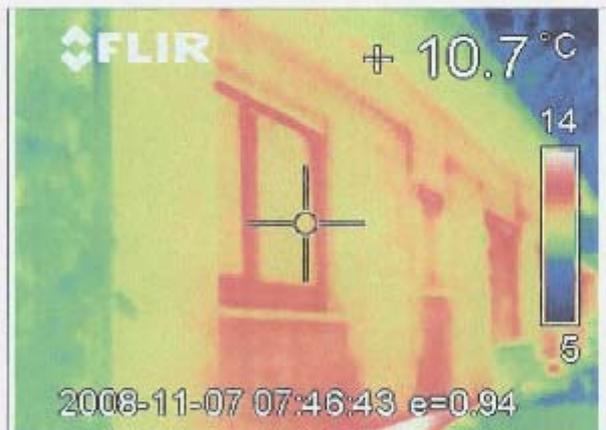
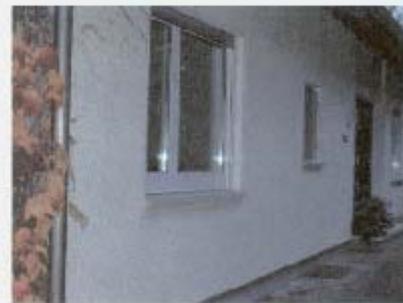
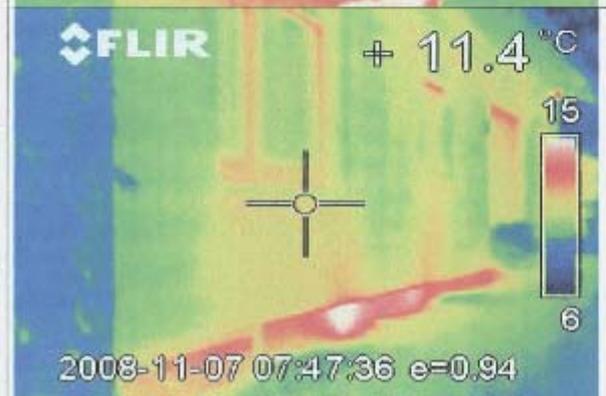
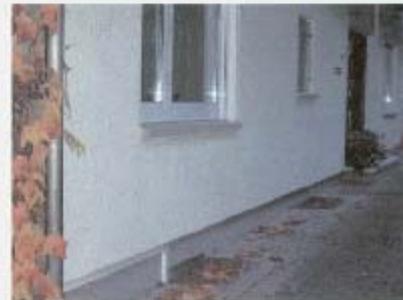
4.3 Ansicht von Nordosten

An der Hauseingangssseite (Nordost) sind deutliche Wärmedurchgänge in den Heizkörpernischen erkennbar, hinter denen sich die Heizkörper befinden. Die gleiche Thermografie im Bild darunter zeigt einen hohen Wärmedurchgang im Kellerbereich. Ursache dafür ist wahrscheinlich der verwendete Baustoff (Kellerbetonsteine), die einen sehr viel schlechteren U-Wert (Wärmedurchgangszahl) haben, als die sonst am Gebäude verwendeten Hohlblocksteine.

5.1 Dämmung der Heizkörpernischen

Man sollte von Fall zu Fall erwägen, ganz auf Heizkörpernischen zu verzichten. Die Heizkörpernischen würden dann weitestgehend mit Dämmstoff ausgefüllt und abschließend mit einem tragfähigen Abschluss (z.B. Gipskarton oder Mauerstein) versehen.

Sollen die Heizkörpernischen jedoch weiterhin genutzt werden, kann die Nische durch eine nachträgliche Dämmung entscheidend verbessert werden. Idealerweise würde die Heizkörpernische an vier Seiten mit Dämmplatten (WLG 020 oder 025) größtmöglicher Dicke gedämmt. Dafür lohnt es sich auch die vorhandene Dämmung (meistens nur WLG 040) zu entfernen und durch neue hochwertigere zu ersetzen.

Am wichtigsten ist der nach außen gerichtete Teil der Nische. Die Dämmung der Seiten und der evtl. vorhandenen Fensterbank dient der Verringerung von Wärmebrückeneffekten.

Wenn man sich einmal vor Augen führt wie groß der Anteil der Heizkörpernischen an der Fläche der Außenwand ist, wird schnell deutlich das hier ein recht großer Teil der Heizenergie verloren geht. Durch die energetische Verbesserung der Heizkörpernischen verringern sich die Heizkosten deutlich.

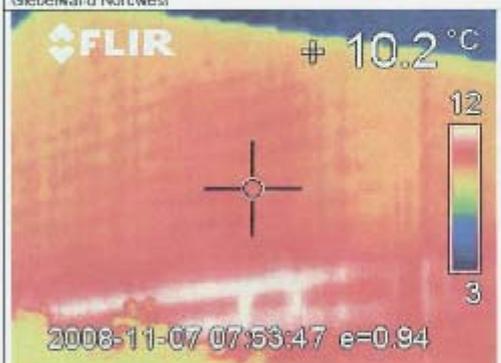
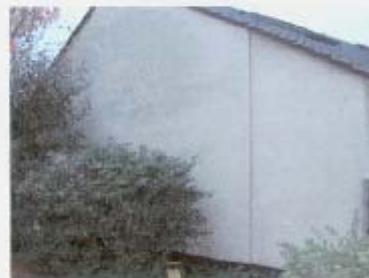
Giebelwand Nordwest

In der Thermografie der Giebelwand auf der Nordwestseite ist neben der Mauerwerksstruktur (Hohlblocksteine) in Wandmitte deutlich ein Bereich mit hohen Wärmeverlusten zu erkennen.

Ursache dafür sind auf der Innenwand verlegte, ungedämmte bzw. mäßig gedämmte Heizungsrohre

5.2 Dämmung der Rohrleitungen

Die auf der Erdgeschossdecke im Innenraum verlegten Heizungsrohre sollten mit einer neuen Dammschale versehen werden. Die dazu verwendbaren Dammschalen sollen mindestens der Wärmeleitgruppe 040 entsprechen und mindestens so dick sein, wie der Rohrdurchmesser. Das heutige Dämmmaterial selbst ist weitgehend verrottungssicher – bei dauerhaft hoher Temperaturbeanspruchung in unbelüfteten Hohlräumen lösen sich bei entsprechenden Systemen die Klebestreifen. Aus diesem Grund sollten zusätzlich Schalenverbinder (Klipse) wie in der rechten Abbildung dargestellt, verwendet werden.

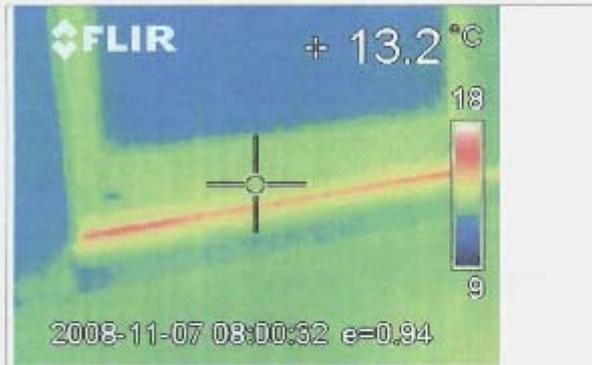
Die Fenster sind an der Unterseite auf der Fensterbank aufgesetzt und haben Silikonfugen mit hohem Wärmedurchgang. Die geringe Gesamtfläche dieser Fugen macht jedoch eine Sanierung nicht sinnvoll.

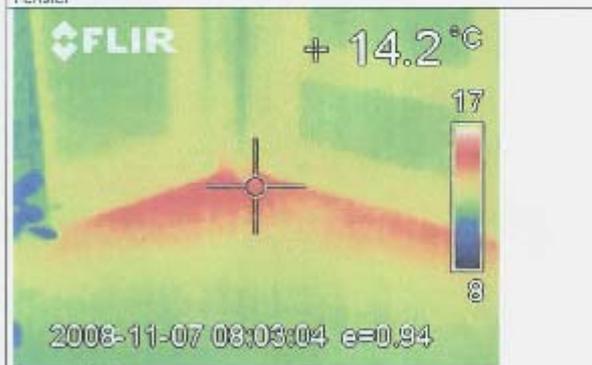
Terrassenboden

Die Terrasse wurde zusammen mit der Erdgeschoßbodenplatte in Beton gegossen. Hierdurch ist eine Wärmebrücke entstanden, die für Wärmedurchgang nach Außen sorgt.
